MUNICIPIO DI MASSAGNO

Messaggio Municipale n. 2362
**concernente la richiesta di un credito di fr. 46'135.-- (quota parte)
necessari per la progettazione degli interventi di manutenzione
straordinaria presso gli spogliatoi del campo di calcio
del Centro Sportivo Valgersa**

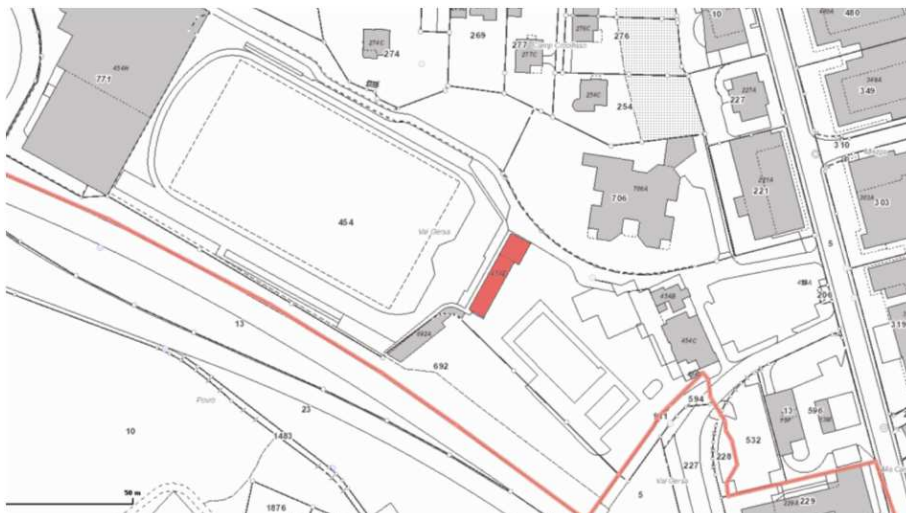
Come si evince da quanto sopra gli interventi proposti e attuati nel corso degli anni hanno riguardato in sostanza tutte le strutture esistenti al Centro Sportivo, ad eccezione dell'involucro seminterrato (segnato in rosso nel disegno seguente) che ospita gli spogliatoi del campo da calcio che, soprattutto a causa degli assestamenti del terreno, e comunque dopo tanti anni di attività necessitano di interventi di manutenzione piuttosto importanti, che vedremo nelle motivazioni e nelle possibili soluzioni più avanti.

L'edificio contenente gli spogliatoi del campo di calcio separa l'infrastruttura della piscina da quella del campo di calcio con pista di atletica, svolgendo la funzione di muro di contenimento che permette il superamento del dislivello di quote differenti in base all'andamento del terreno esistente.

Attualmente la struttura presenta numerose crepe che a scarso di equivoci non ne minano la fruibilità dal profilo della sicurezza causate da cedimenti e assestamenti negli anni, determinati principalmente dalla natura del terreno di fondazione su cui è stato costruito l'intero centro sportivo. Si tratta infatti di materiale di riporto derivante dalla costruzione negli anni '70 del secolo scorso degli accessi autostradali, nonché materiale di discarica mista. Sono stati effettuati negli anni, e pure recentemente, rilievi inerenti gli assestamenti, documenti che dovranno essere parte integrante degli studi e approfondimenti statici che saranno attuati per rispondere a questo tipo di inconveniente.
